Renaturierung des Hackenbaches

Projektbeschreibung

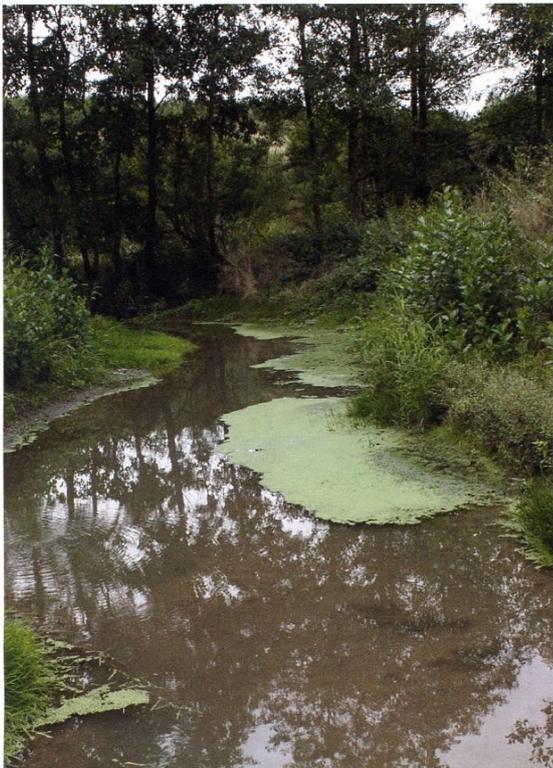
Der Hackenbach nach der Renaturierungsmaßnahme

Vor der Renaturierung wies der Hackenbach einen begradigten Gewässerverlauf und ein strukturarmes Gewässerbett auf. Im homogenen Abflussprofil fehlten Niedrigwasserzonen und eine Habitatvernetzung war nicht vorhanden. Die Renaturierungsmaßnahme beinhaltete u.a. die Entwicklung der Eigendynamik des Gewässers durch Entgradigung und Mäanderbildung und die Veräussung der ursprünglichen Aueflächen.

Es wurden Drainagen und Verrohrungen im Gewässerumfeld beseitigt und darauf geachtet, eine gewässertypische Uferstruktur herzustellen. Dadurch wurden Lebensräume für gefährdete Insekten- und Fischarten geschaffen und die überregionale Wanderroute für die Fischfauna, insbesondere Groppe und Bachforelle, wiederhergestellt.

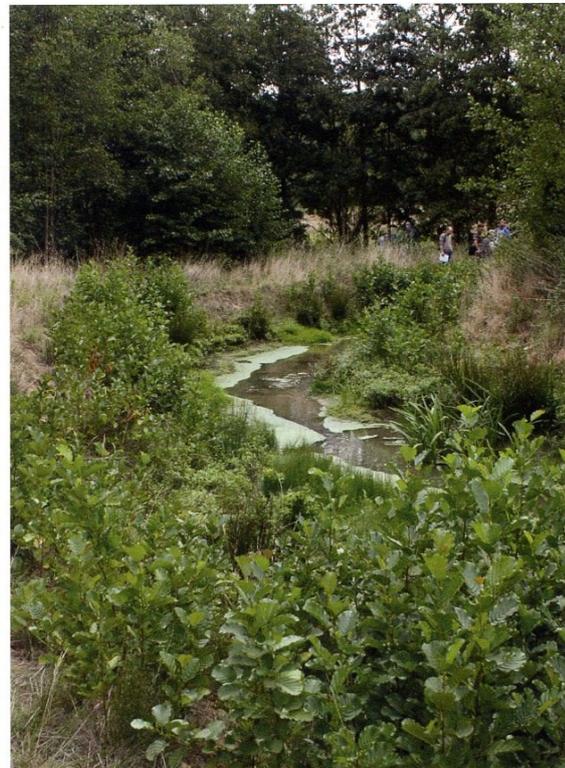
Standortgerechter Uferbewuchs am Hackenbach
